# **Dossier Technique Immobilier**

Numéro de dossier : G1B-2025/06/BOU/SCI/0285

Adresse :..... 5 Rue Georges Honore

Rapport de mission de repérage des matériaux et produits contenant de l'amiante pour l'établissement du constat établi à l'occasion de la vente d'un immeuble bâti (listes A et B de l'annexe 13-9 du Code de la Santé publique)

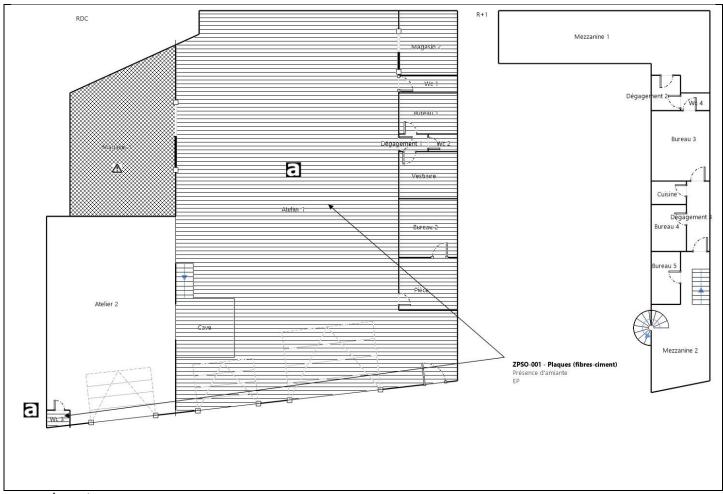
# 7.1 - Annexe - Schéma de repérage

Localisation	Identifiant + Description	Conclusion (justification)	Etat de conservation	Commentaires
Atelier 1; Wc 3	<u>Identifiant:</u> ZPSO-001 <u>Description:</u> Plaques (fibres-ciment)	Présence d'amiante (Sur jugement de l'opérateur)	EP (Z-II-RF)

Localisation	Identifiant + Description	Conclusion (justification)	Etat de conservation** et préconisations*	Photo
Atelier 1; Wc 3	Identifiant: ZPSO-001  Description: Plaques (fibres-ciment)  Liste selon annexe.13-9 du CSP: B	Présence d'amiante (Sur jugement de l'opérateur)	Matériau dégradé (étendue ponctuelle)  Résultat EP**  Préconisation : Il est recommandé de réaliser une évaluation périodique.
